Statusrapport KUR

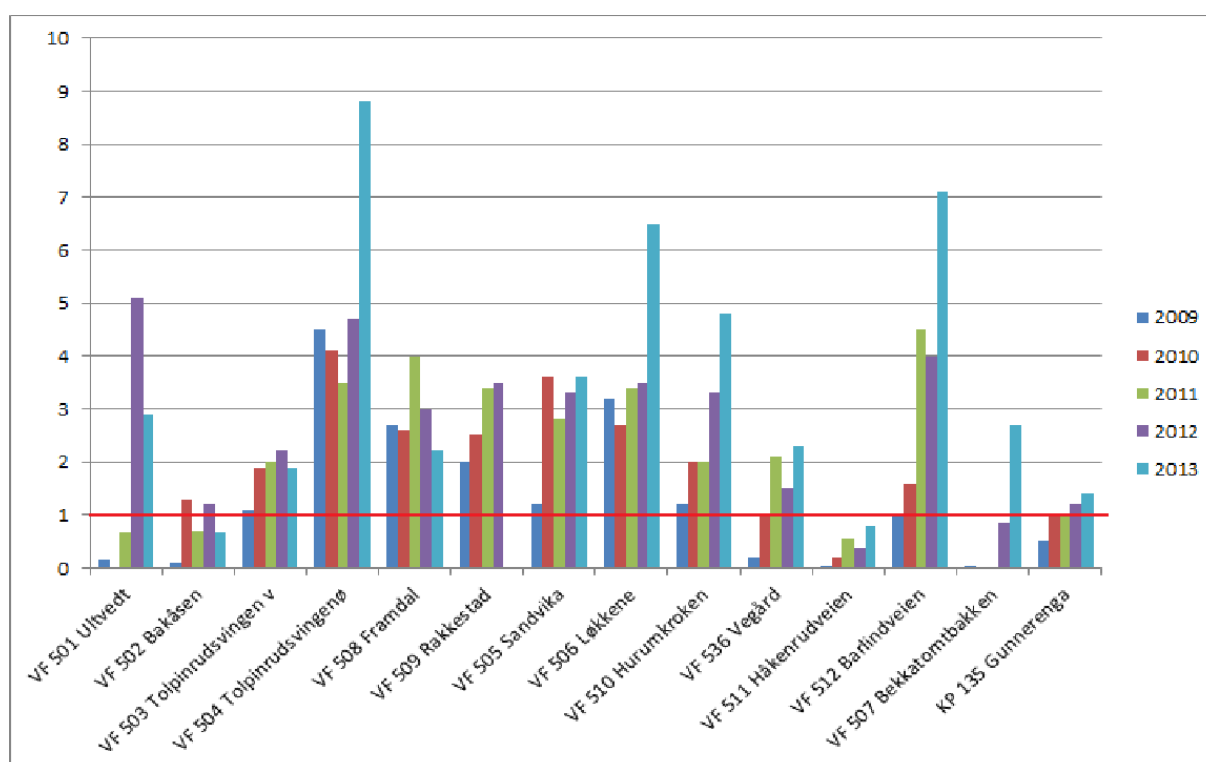
Figur: Utvikling i fosforkonsentrasjoner i perioden 2009-2013

I de siste årene har praktisk talt alle anleggene å ha avtagende renseevne for fosfor. Figuren under viser utvikling i fosforkonsentrasjoner. De fargede søylene viser resultat av målinger gjort i september i 2009-2012 og i april 2013. Den røde streken markerer det forskriftsfestede rensekrauet for fosfor på <1,0 mg/l (årsmiddelverdi). Bare 2 anlegg (Bakåsen og Håkenrudveien) klarer kravet i 2013.
